**PROGRAMA DE ATENCION DE
INFRAESTRUCTURA EDUCATIVA
AFECTADA POR EL SISMO DE ICA
15 - AGOSTO -2007**

DEMOLICION

I.E. JULIO C TELLO

INFORME TECNICO

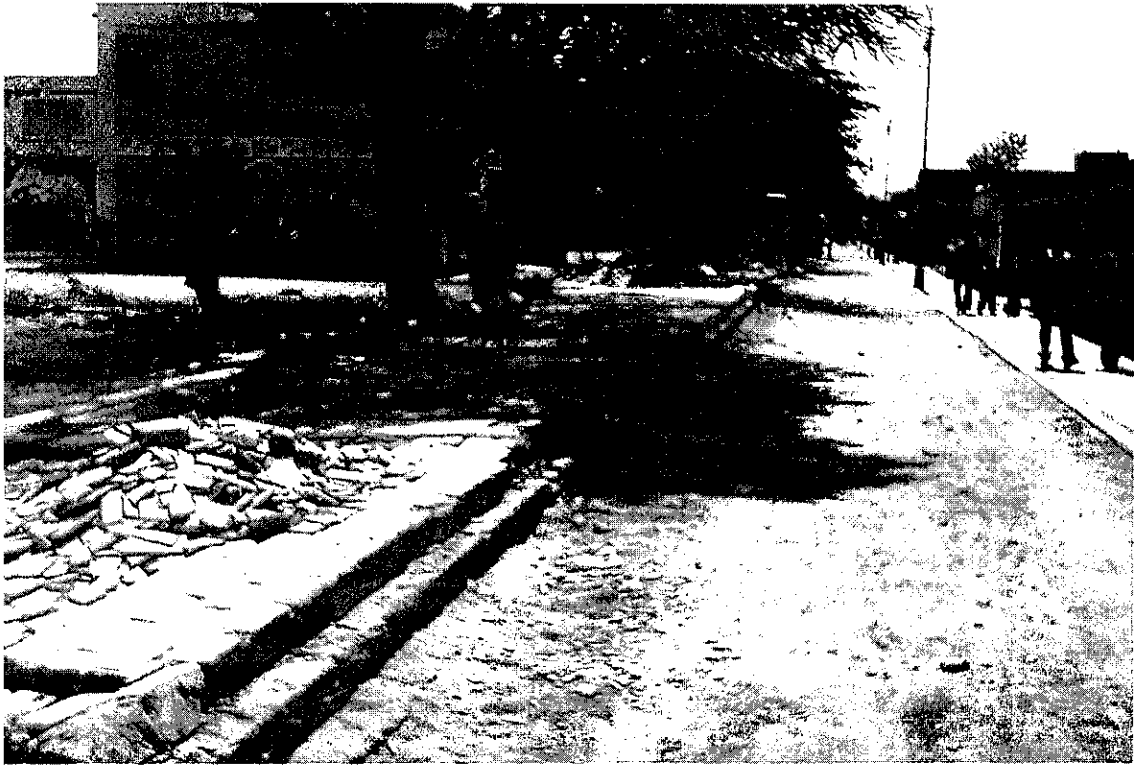
- Al llegar a esta Institución Educativa, lo primero que vimos fue un Colegio con el pórtico de ingreso en pie, y gran parte del cerco perimétrico en el suelo. Este cerco se ha construido desde los años 60 con aportes y mano de obra de la comunidad, padres de familia, docentes y CORDEICA; en diferentes tiempos. Hicimos unas excavaciones a los costados de los muros caídos y nos encontramos en que los anchos de los cimientos del cerco variaban de 40 cms. a 70 cms., y sus profundidades de 1.00 m. a 1.75 m., lo que no da una uniformidad en los trabajos de ejecución de este cerco, y como es de suponer, sin plano estructural alguno. Sobre la viga solera del cerco, se han levantado varias hiladas de ladrillos para ganar altura, las cuales desde ya eran un peligro para los transeúntes y alumnos que estuvieran cerca. Actualmente, el cerco derrumbado ha sido reemplazado en gran parte por mantas de plástico, muy delgadas y atadas a listones de madera, otras partes no tienen cerco de ninguna clase. La zona es peligrosa, hay mucha delincuencia.

Conclusión: Lo que queda del cerco debe ser demolido de inmediato, pues tiene rajaduras, fisuras, y por lo ocurrido no se puede confiar en la estabilidad del mismo.

FOTO N° 1, CERCO COLAPSADO

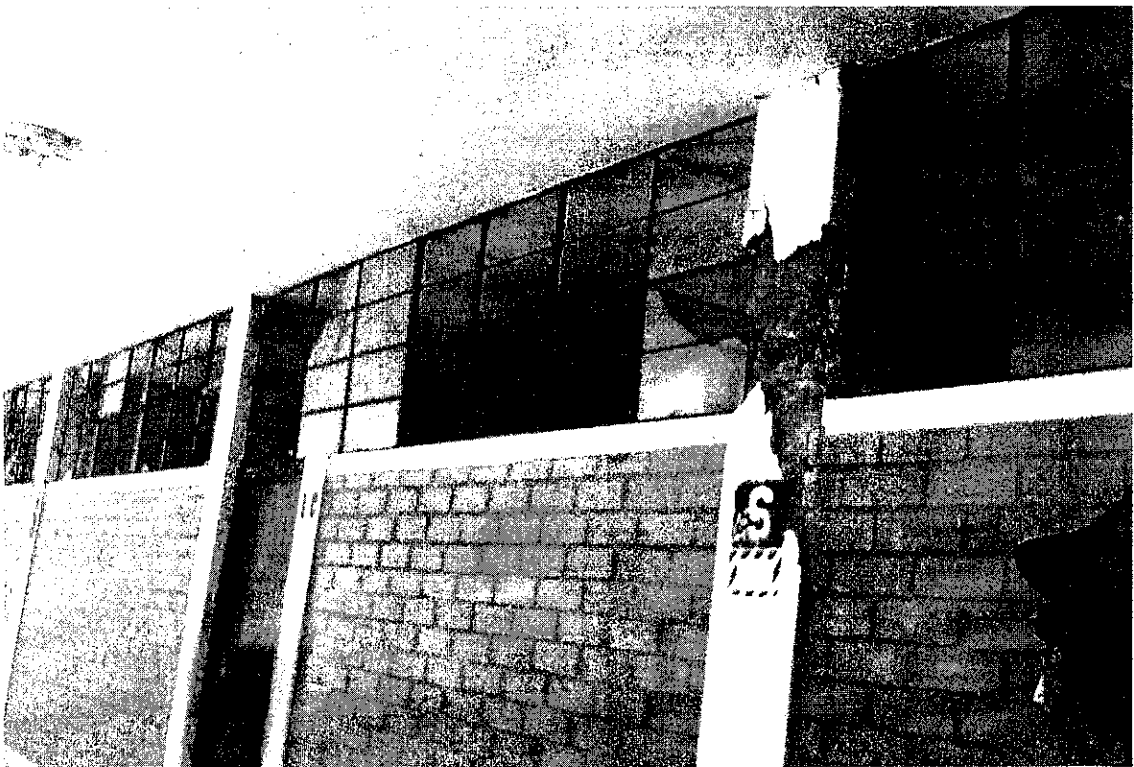
FOTO N° 2.- FALLA EN COLUMNAS

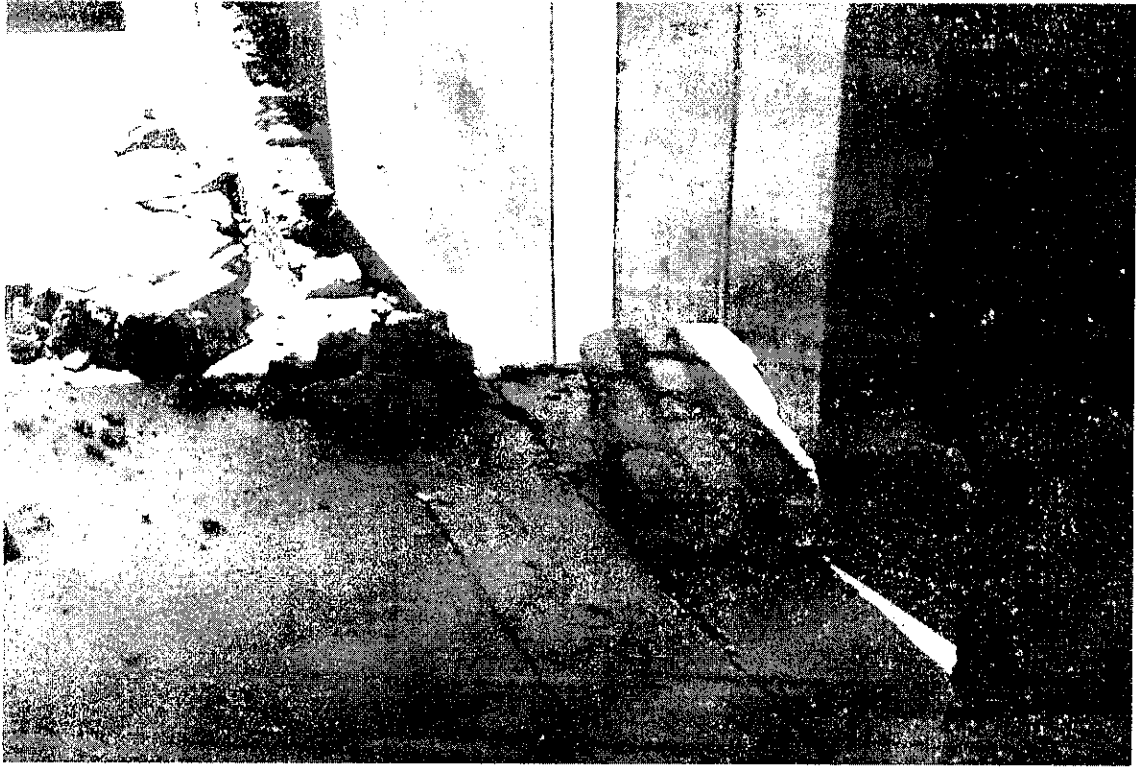
FOTO N° 3 .- PARAPETO EN 2° PISO COLAPSADO.

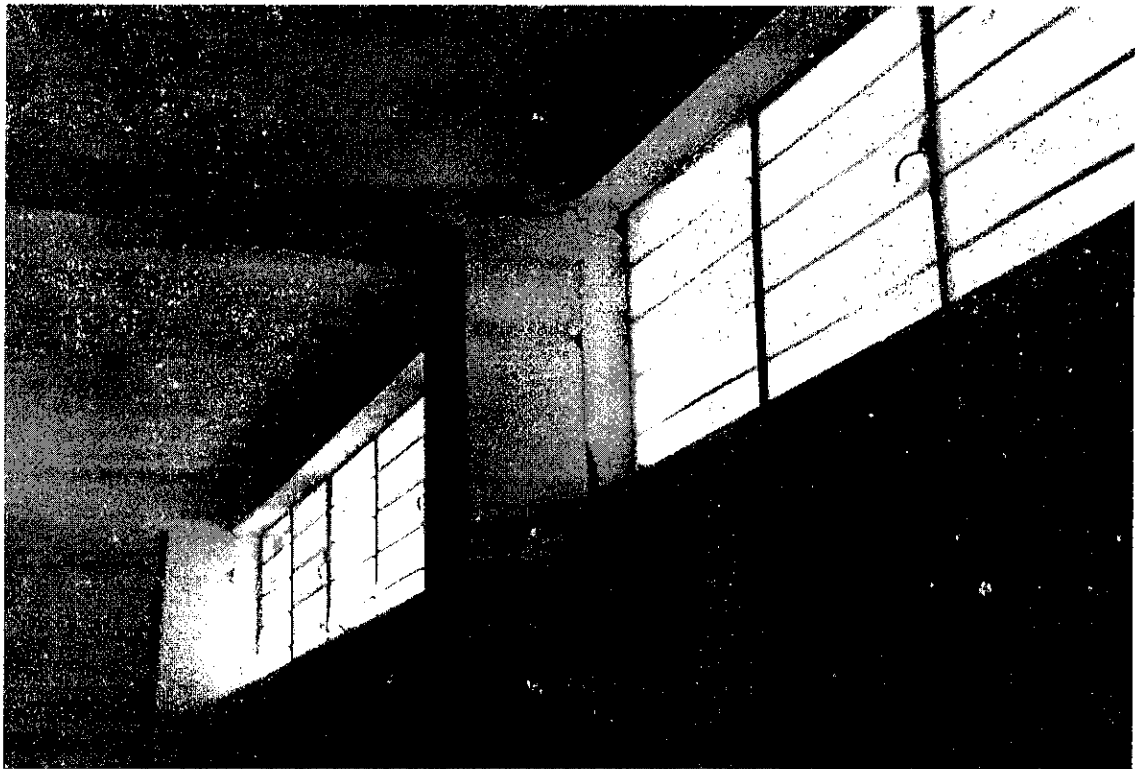
FOTO N° 4.-DAÑO EN COLUMNAS.
